Fremdwasser, Bachwasser, Reinwasser,
Drainwasser.....ableiten
darf auch Spaß machen

Wiederherstellung Leyerbach

März 2006

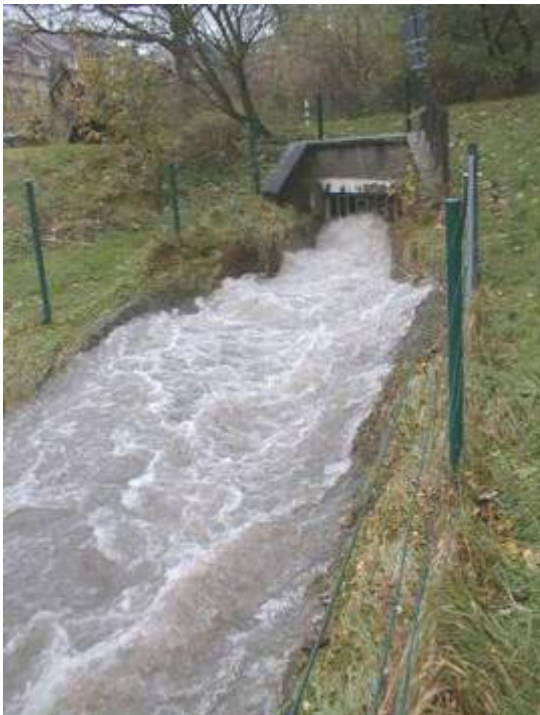
Abbildung 1: vorher

Ob nun damals die alten, schon zum Teil verrohrten Bachläufe zu Mischwasserkanälen erklärt

wurden oder die Mischwasserkanäle die alten Bachläufe an vielen Stellen aufnahmen, ist eigentlich unerheblich. Es gibt heutzutage nur ein Vorflutsystem, die Mischwasserkanalisation.

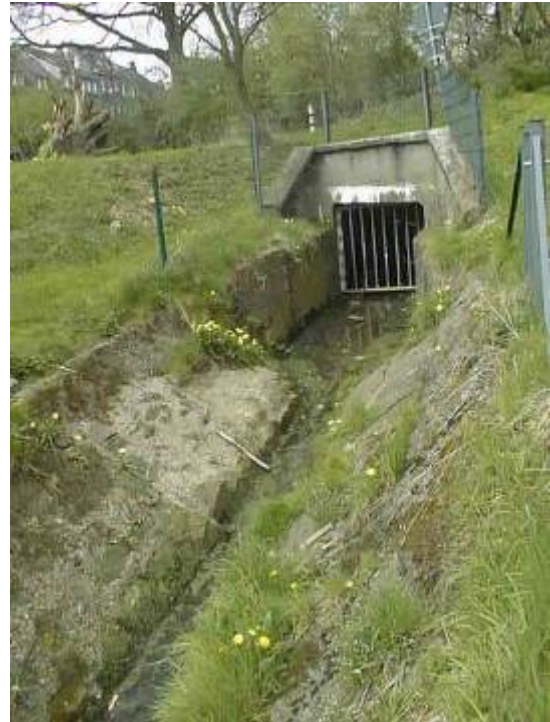
Abbildung 2: nachher

Mit dem Umbau des alten Kläranlagengeländes zu einem Standort für ein Regenüberlaufbecken und dem Neubau des Hauptsammlers 1999 - 2002 konnten die Entlastungsbauwerke aufgegeben werden. Der Leyerbach ist nun bis zum Ortsausgang von Mischwassereinleitungen befreit. Andererseits waren aber große Grünflächen und Quellschüttungen durch die Ableitungen über das Mischsystem nicht mehr mit dem natürlichen Gewässersystem verbunden.

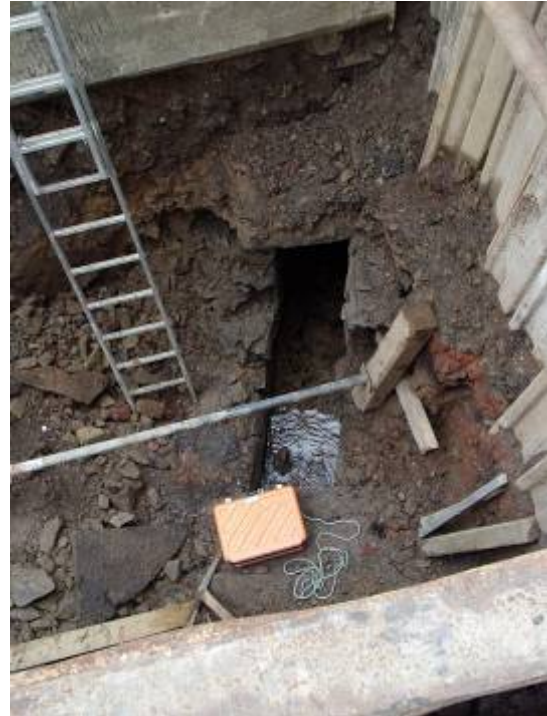
Abbildung 3: alter Leyerbachstollen

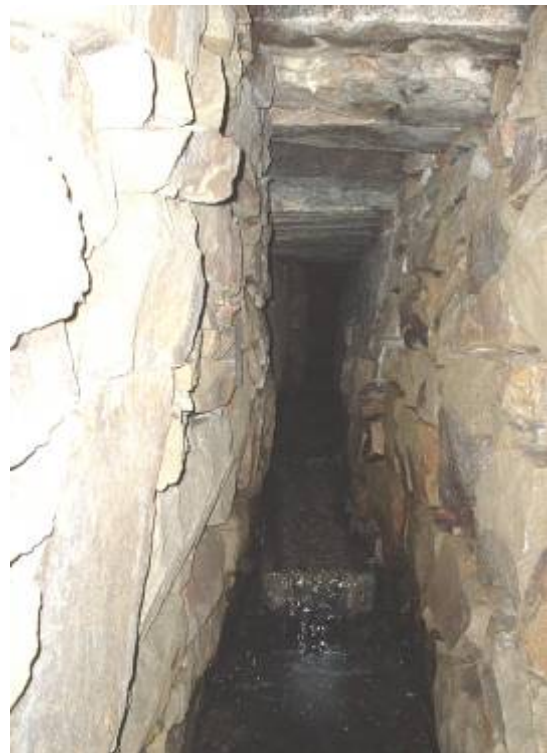
Abbildung 4: alter Leyerbachstollen

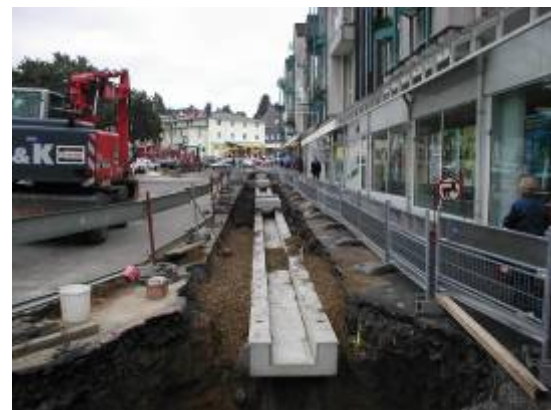
Abbildung 12: Bau der Rinne vor den Geschäften

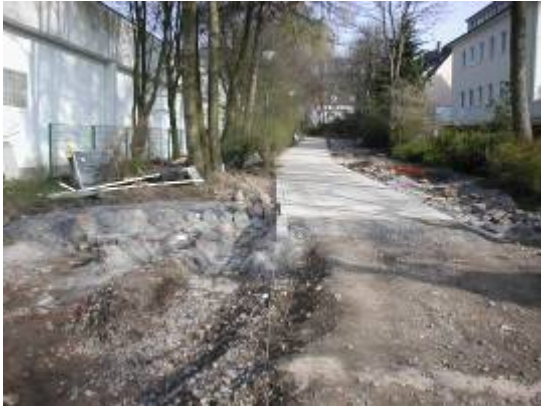
Abbildung 13: Bau der befestigten Rinne im Spielbereich

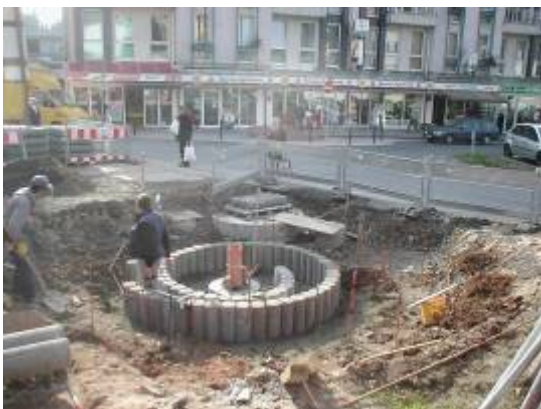
Abbildung 14: Einlaufspirale vor der Straßenquerung

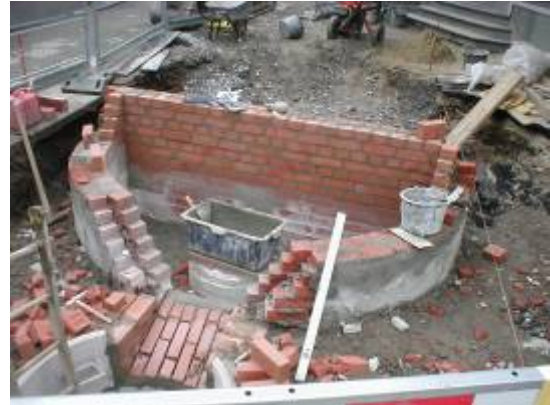
Abbildung 15: Quelle vor den Geschäften im Bau

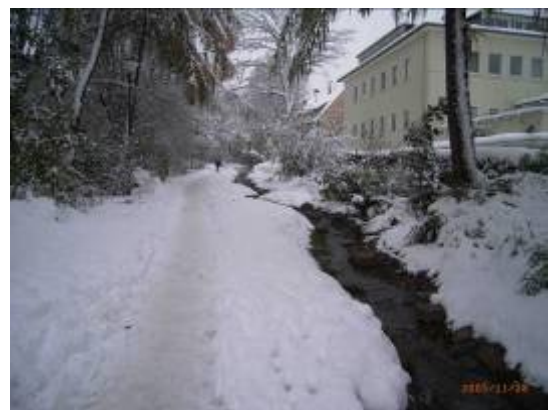
Abbildung 19: Winter 2005

Wie mittlerweile festgestellt, besteht keine Gefahr von Eisbildung, da das immer noch zum Teil verrohrte Gewässer nicht soweit abkühlen kann, dass das Wasser im offenen Bereich gefriert.

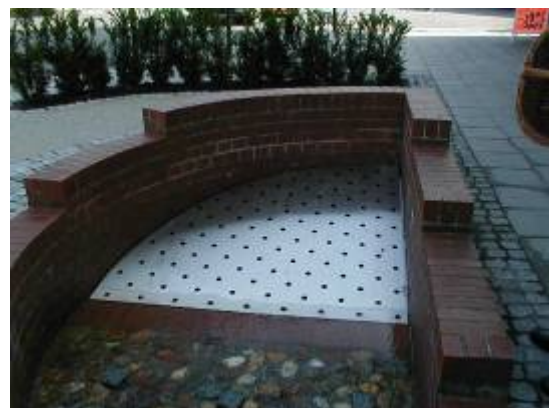
Abbildung 20: Auslauf Ascheweg
